新社屋の建築すすむ

8月初旬の完成を目指して、新本社社屋の建築が進んでいます。

フォービルの今後の拠点となる、事務所の建築途中の状況をご紹介します。

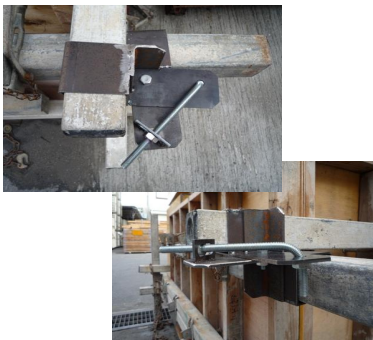
角締め金物

角締め金物の試作品ができあがり、締め付け試験を行いました。今回の試作品はクサビ式ではなく、ボルト締めとしました。ボルト締めなので、コンクリート圧に負けてクサビが浮き上がることはありませんし、インパクトで締め付けができます。また、角の近接部を締め付けますのでバタが太鼓になることもありません。

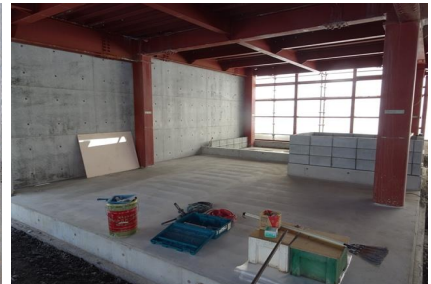
1Fの自転車置場と倉庫

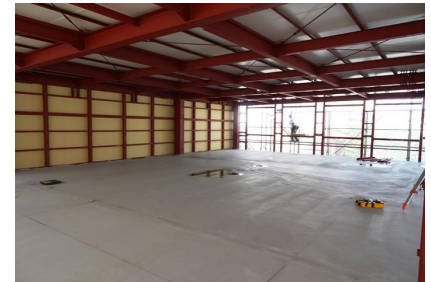
2F事務室(床コン打設)
